船舶インシデント調査報告書

5 漁船第十八号宝陽丸運航不能（機関損傷）

平成25年4月25日

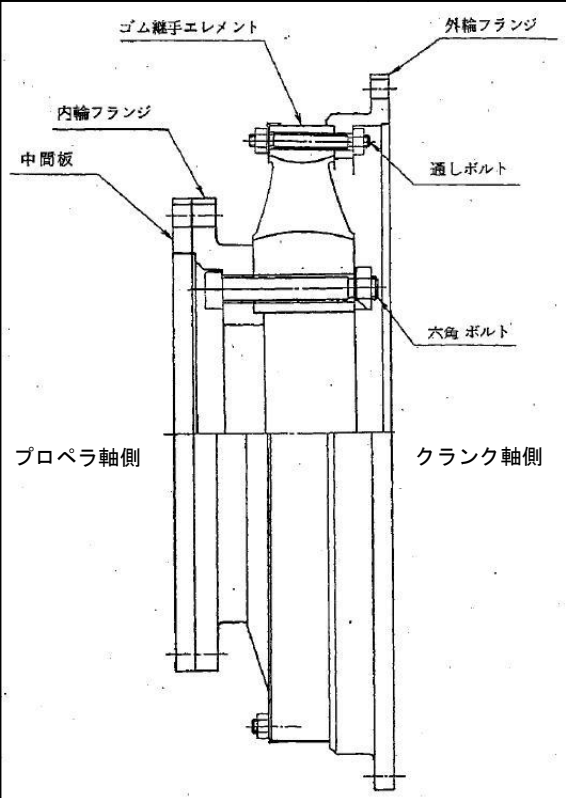
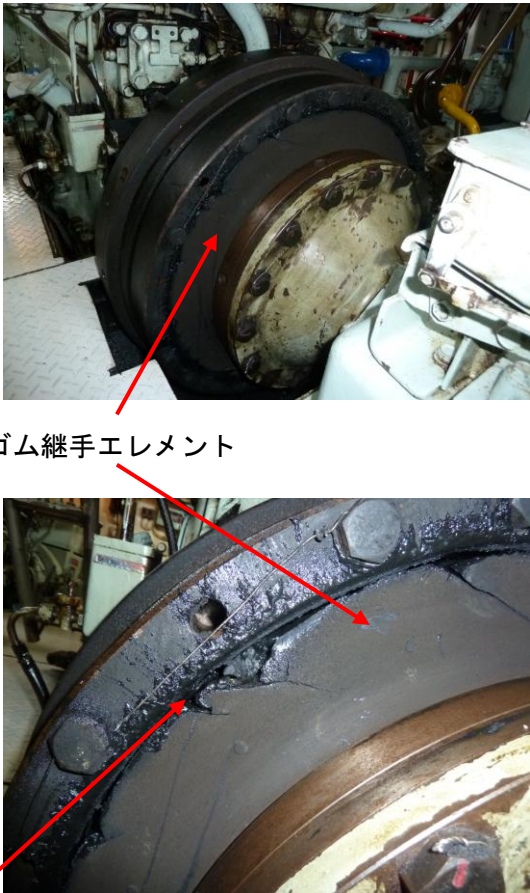
<p>機関長は、機関室内に白煙を認め、右舷補機周辺に白煙が特に多いことから、右舷補機に異常が発生しているものと思い、左舷補機に切り替えたが変化がなかったため、排煙を行ったのち、主機を点検したところ、クラッチの油圧が上がっていないことを認めた。</p> <p>機関長は、クラッチの潤滑油ポンプを開放して点検し、復旧したものの油圧は上がらず、また、クラッチを前進方向に入れたもののつながらないことから、再度、点検したところ、弾性ゴム継手の損傷を認めた。</p> <p>機関長は、運航不能と判断して船長に報告し、船長は、所属漁業協同組合に対し、海上保安庁へ救助を要請するように依頼するとともに、曳船を手配した。</p> <p>本船は、来援した巡視船及び曳船にえい航されて宮城県仙台塩釜港の塩釜地区に入港した。</p>
気象・海象	<p>気象：天気 曇り、風向 南南東、風力 3、視界 良好</p> <p>海象：波高 1 m未満</p>
その他の事項	<p>本船の機関室は、上段及び下段の2段からなり、下段中央に主機が、その後方に弾性ゴム継手を介して逆転減速機がそれぞれ設置されていた。</p> <p>弾性ゴム継手は、外輪フランジ、内輪フランジ、ゴム継手エレメント、中間板及び結合ボルトから構成され、外輪フランジが主機クランク軸側に、内輪フランジがプロペラ軸側にそれぞれ接続され、外輪フランジと内輪フランジとの間にゴム継手エレメントが結合ボルトで固定されていた。</p> <p>弾性ゴム継手は、本インシデント後、円周方向に断裂し、また、ゴム継手エレメント表面には多数の亀裂が生じていることが確認された。</p> <p>弾性ゴム継手は、約8年前に取り替えられ、また、約1年半前のドックで点検されたが、その後、点検は行われていなかった。</p> <p>弾性ゴム継手のゴム継手エレメントは、6か月ごとに軸系に装備した状態でクリープ量及びゴム表面硬度の計測並びにゴム表面、ボルトの緩み等の外観検査を行い、2年ごとに分解して開放検査を行うよう、取扱説明書に記載されていた。</p>

<p align="center">弾性ゴム継手構造図</p>	<p align="center">断裂部（円周方向に）</p>
<p>分析</p> <p>乗組員等の関与 船体・機関等の関与 気象・海象の関与 判明した事項の解析</p>	<p>あり あり なし</p> <p>本船は、犬吠埼東南東方沖において操作中、主機弾性ゴム継手が断裂したことから、クランク軸の動力が逆転減速機に伝達されなくなり、運航不能になったものと考えられる。</p> <p>主機の弾性継手は、本インシデントの約8年前に取り替えられており、また、約1年半前のドックで点検されていたが、その後、本インシデントの発生時まで点検が行われておらず、経年使用により、ゴム継手エレメントに亀裂が生じて進行し、円周方向の断裂に至ったものと考えられる。</p>
<p>原因</p>	<p>本インシデントは、本船が、犬吠埼東南東方沖において操作中、主機弾性ゴム継手が断裂したため、クランク軸の動力が逆転減速機に伝達されなくなったことにより発生したものと考えられる。</p>
<p>参考</p>	<p>今後の同種事故等の再発防止に役立つ事項として、次のことが考えられる。</p> <ul style="list-style-type: none"> ・取扱説明書に従って弾性ゴム継手の点検を行うこと。
